Projet «Ville de Casablanca, accès à tout pour tous»

Diagnostique d'accessibilité sur la Commune de Sidi Belyout, Casablanca, Maroc

Rapport de synthèse

Août 2016

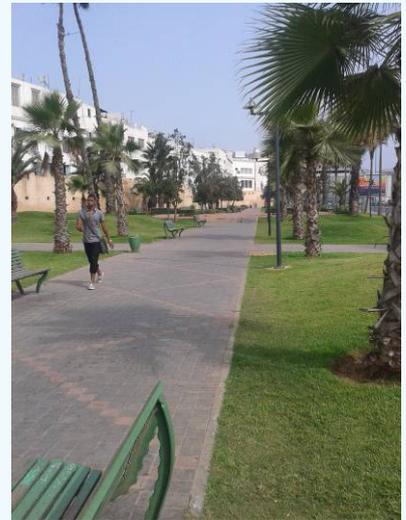
Un premier secteur hors de la médina, sur le boulevard des Almohades, caractérisé par un cheminement piétonnier aménagé au milieu d'un espace paysagé, présentant un caractère paisible et agréable, et qui attire de nombreuses personnes et touristes en fin de journée. La présence de bancs publics conforte cette ambiance paisible.

Le cheminement piétonnier est accessible, sans pente ni dévers pour les personnes en fauteuil roulant, présentant par ailleurs un contraste important avec l'espace pelouse pour les personnes malvoyantes.

A noter cependant 2 rampes aux pentes trop importantes.

- Point de départ du parcours sur le boulevard des Almohades avec une pente non conforme, supérieure à 5%. Il est proposé de modifier le départ du parcours pour le repositionner sur une autre porte d'entrée située au niveau du restaurant la Sqala ;

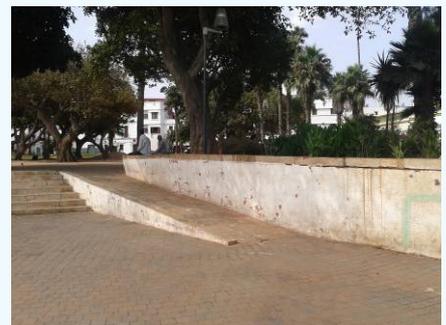
Un second secteur composé de la place Arsat Zertouni, très arboré, qui est le plus grand parc urbain au sein de l'ancienne médina. L'ombre apportée par les arbres et la présence de nombreux bancs publics contribuent à créer une ambiance urbaine apaisée. La présence de bancs réguliers permet à des personnes fatigables de cheminer en faisant des pauses régulières. C'est un plus en termes d'accessibilité.

A noter cependant 1 rampe à l'entrée de la place avec une pente trop importante.

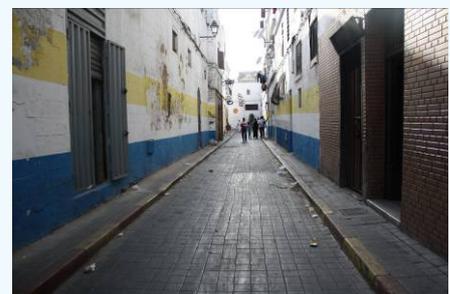
Le troisième secteur, le plus important, est constitué du parcours au sein de l'ancienne médina.

Le parcours carrossable présente en règle générale toutes les caractéristiques requises en termes d'accessibilité.

Les trottoirs présentent par contre de nombreux problèmes en termes d'accessibilité : largeur insuffisante, nombreux obstacles, nombreux stationnements de voitures non autorisés. De ce fait, la plupart des piétons chemine sur la partie carrossable.

Il est proposé de créer dans l'ancienne médina une zone de rencontre, c'est-à-dire une zone à priorité piétonne.

Ouverte à tous les modes de circulation, les piétons peuvent s'y déplacer sur toute la largeur de la voirie en bénéficiant de la priorité sur l'ensemble des véhicules.

La zone de rencontre est particulièrement adaptée aux rues trop étroites pour disposer de trottoirs assez larges pour respecter les règles d'accessibilité.

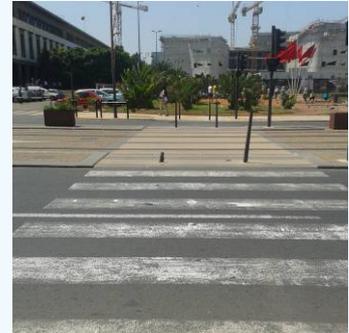
Un premier secteur de la station de tramway place Mohamed V au boulevard de Paris, caractérisé par la ligne de tramway centrale T1 et deux double voies automobile dans les deux sens.

L'aménagement de la ligne de tramway a beaucoup amélioré l'accessibilité de la voirie, mais la ville n'a pas complété la mise en accessibilité sur son domaine d'intervention.

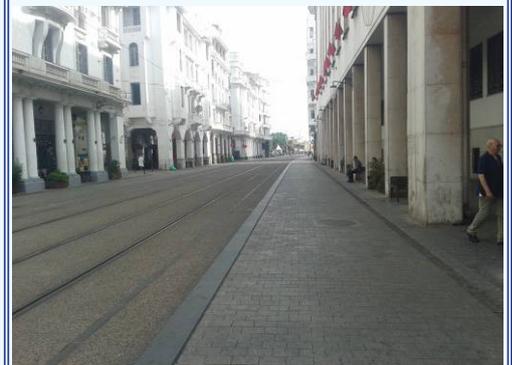
Un second secteur partant du boulevard de Paris jusqu'à la place des Nations Unies, caractérisé par la ligne de tramway seule sans voies automobile. La suppression du passage des voitures a considérablement pacifié ce secteur, et la présence de nombreux bancs publics contribue à une ambiance urbaine apaisée.

L'accessibilité est, sur ce secteur, optimale, avec un cheminement piétonnier large, clairement défini par rapport à la ligne de tramway, sans obstacle.

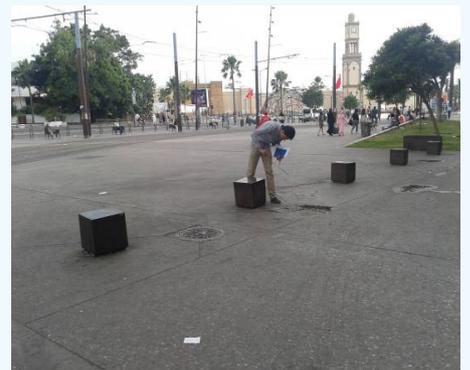
Un troisième secteur constitué de la grande place des Nations Unies, traversée par la ligne de tramway et le boulevard Hasan I, où les repères manquent pour le cheminement des personnes non voyantes, et où le cheminement n'est pas clairement défini par rapport à la ligne de tramway.

Du mobilier urbain non conforme, ainsi que l'ancien passage sous terrain non équipé de bande d'éveil à la vigilance, représentent de véritables dangers pour les personnes non voyantes.

Il est proposé d'installer une bande de guidage sur ce secteur pour les personnes non voyantes pour les aider à se repérer.

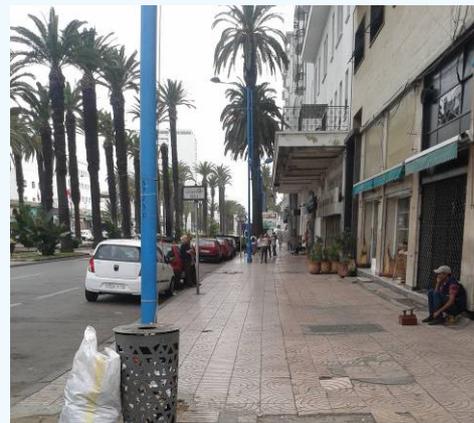
Un quatrième secteur constitué du Boulevard Félix Houphouët-Boigny, caractérisé :

- par un cheminement aménagé en îlot central, relativement agréable mais comprenant de nombreux obstacles pour les personnes non voyantes, et notamment un escalier menant à des WC publics non équipé d'une bande d'éveil à la vigilance ;
- par deux cheminements latéraux comprenant également de nombreux obstacles pour les personnes en fauteuil, du fait notamment de la présence de commerçants empiétant sur l'espace public.

Ce secteur se caractérise par ailleurs par le manque de passages piéton permettant de passer d'un côté à l'autre du boulevard en toute sécurité.

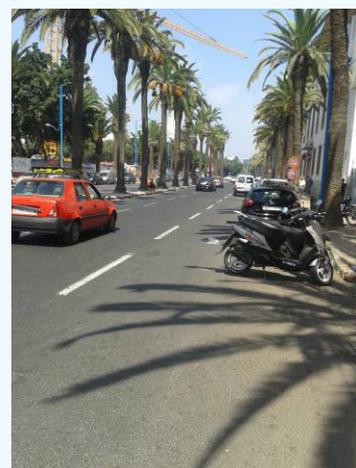
Un cinquième secteur constitué du Boulevard Rachdi, menant à l'Agence urbaine et à la cathédrale, à la configuration plus classique de grand boulevard urbain où 80% de l'espace est consacré à la voiture et 20% aux piétons.

Ce secteur présente de nombreuses portes cochères qui constituent de nombreux obstacles pour les utilisateurs de fauteuils roulants (UFR).

Un passage piéton est à créer au niveau de l'agence urbaine.

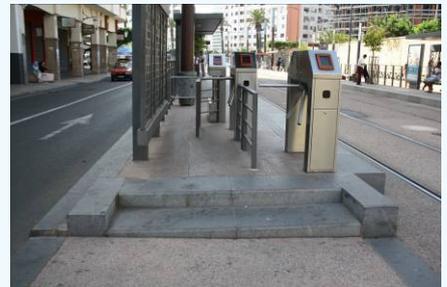
Les stations à quai latéraux face à face comme les stations Nations Unies et place Mohamed V. Les quais font entre 2,50mètres à 3,20 mètres de largeur.

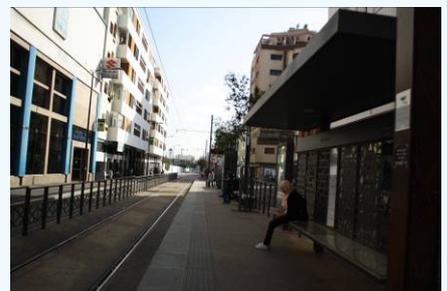
Les stations à quai central comme la station Marché central et Place El Yassir.

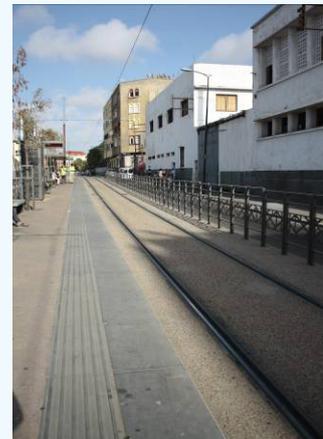
Les stations à quai central décalé comme les stations Anciens abattoirs et Bahmad. Ce type de station a été envisagé compte tenu de la faible largeur de la voirie existante.
